Goodfeel / Epro Europe AB
 Jan Eric Riedel
 Maskingatan 2A
 504 62 BORÅS

Inverkan av skruvhål i PE-folie i vägg med WarmFiber cellulosa lösullsisolering

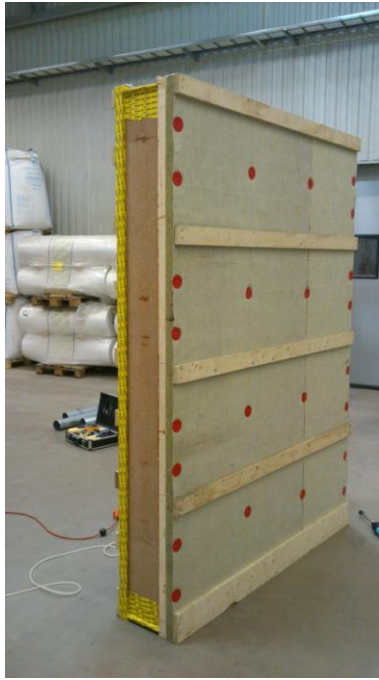
Foto 1 Provrigen med utvändigt vindsydd av pressad mineralullsboard. En vertikal skarv vid en lättbalk fanns i boardskivan. Ingen tätning företogs av boarden i sida vilket kan antas ge ett något större luftläckage än i verkligheten.

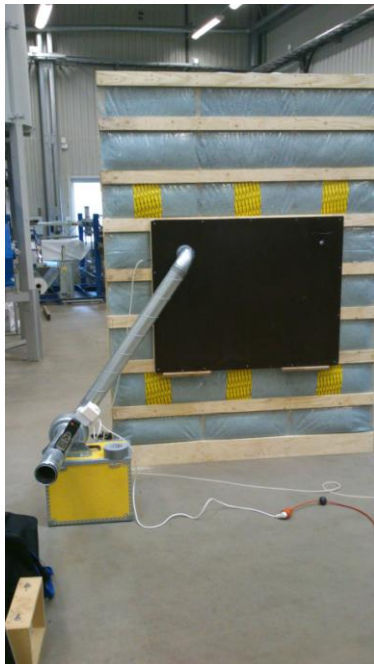
Foto 2 Invändig låda för tryckhållning monterad på insida glesläkt och PE-folie.

Invändigt PE folien hade en 1 m² stor ”låda” monterats som fogats tätt mot PE-folien. Lådan täckte in tre regelfack. I lådan hade ett hål, förutom kanalanslutningen för fläkten, tagits upp för att skapa ett grundflöde genom lådan även då folien var tät. Detta grundflöde inkluderade då även eventuella otätheter i kanaler, fläkt och låda.
